BA0068加工要領

BA0068→ 3K0783交換要領

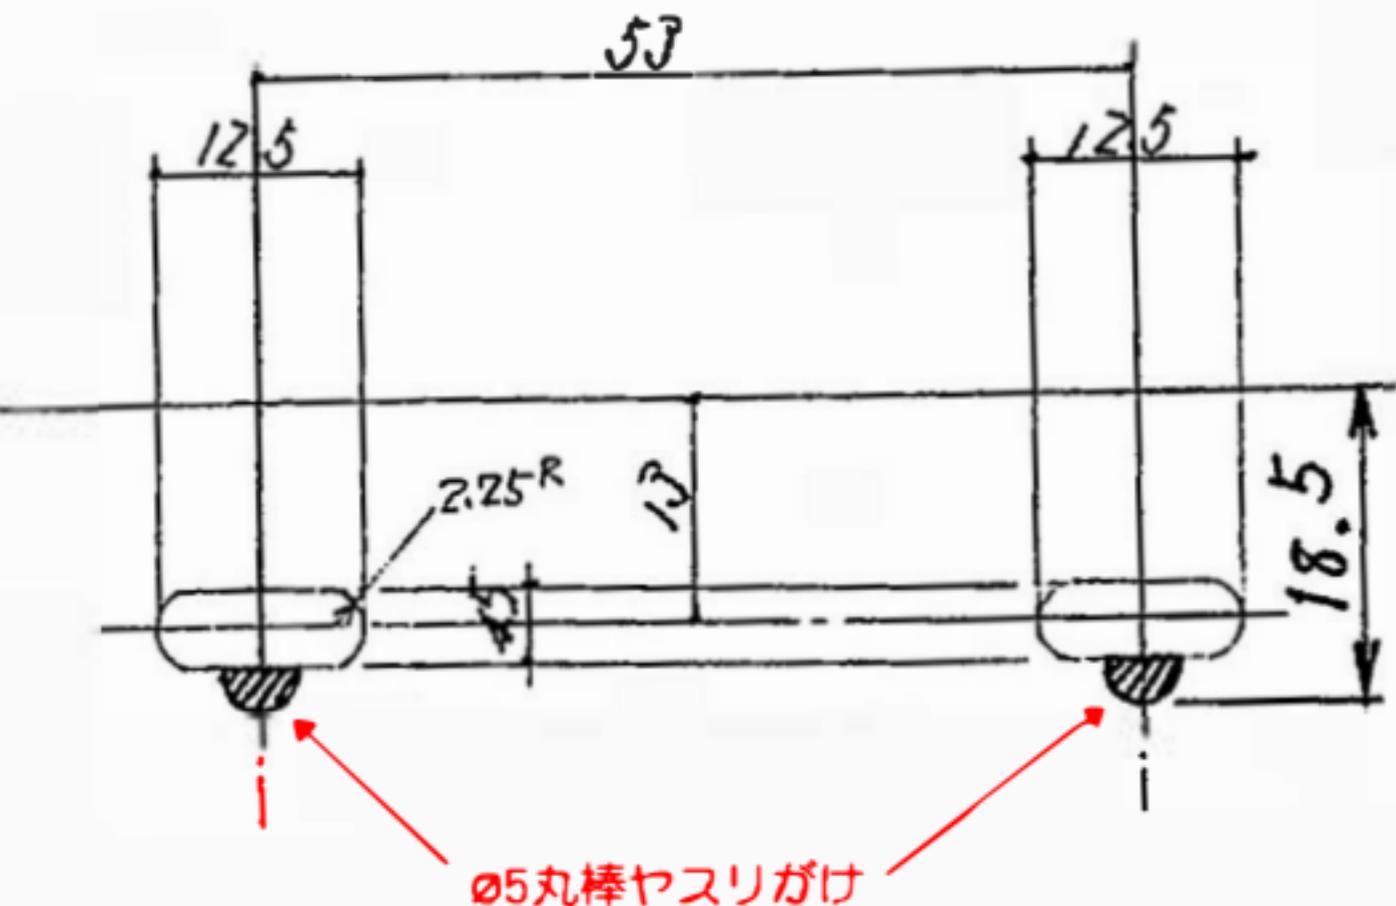
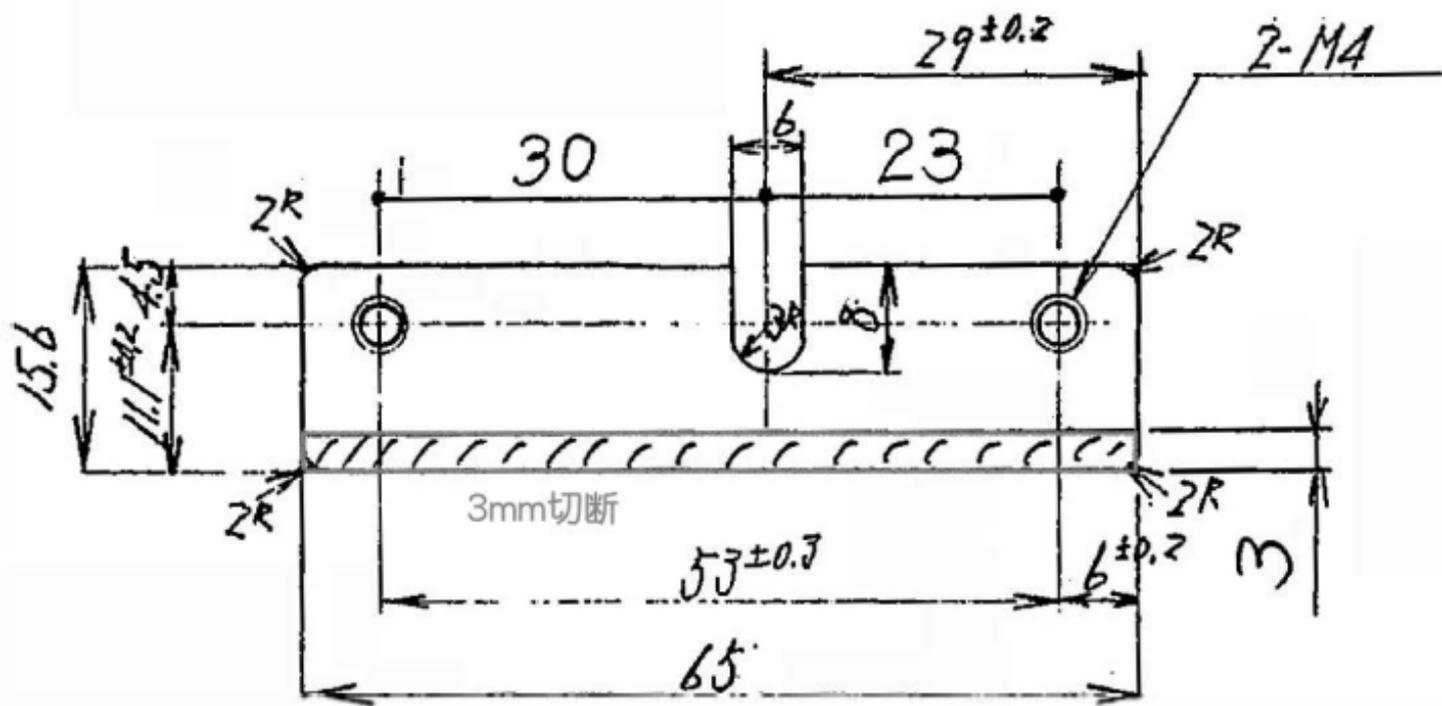
別紙1

旧加工 クレセント取付け用加工穴形状は、($\varnothing 4.5 \times 12.5$ の長孔です。(別紙①)

クレセント取付切欠詳細図

- ① 内障子を枠から降ろします。
- ② 召合せ框内の裏板を取り出します。
- ③ $\varnothing 5$ 程度の丸棒型金ヤスリで別紙①のように半円型に削ります。
- ④ 裏板を内外逆向きに(またはサンダーで3mmカットし)挿入し、クレセントを取付けます。

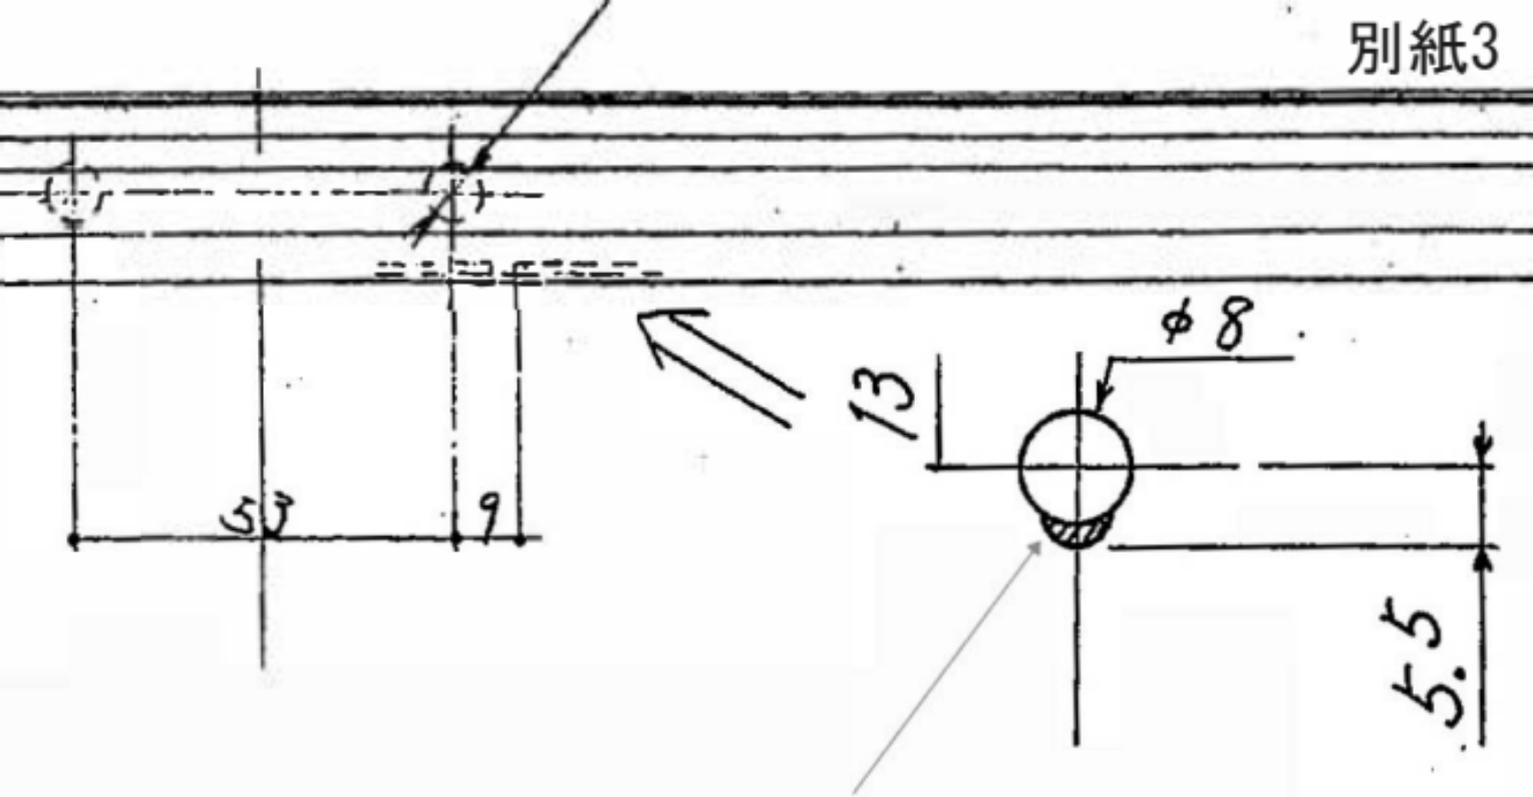
裏板加工図

旧タイプ裏板形状

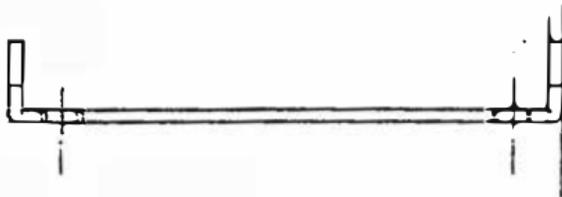
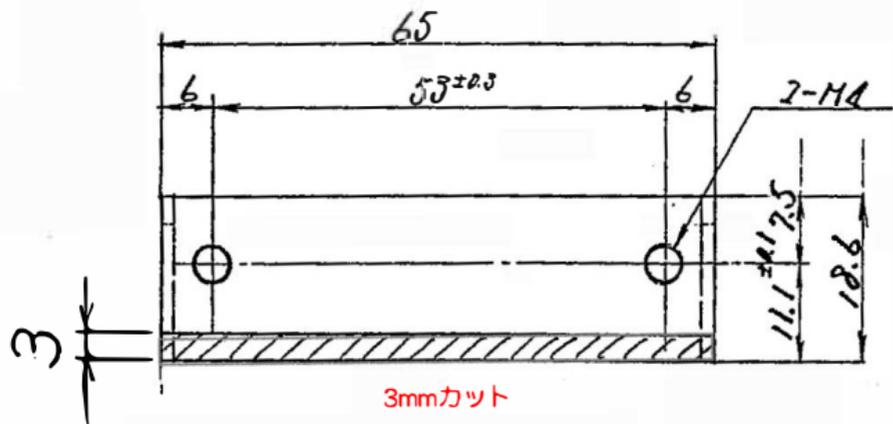
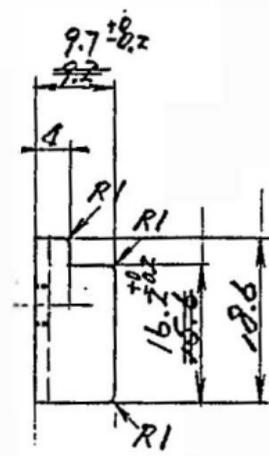
φ5丸棒ヤスリがけ

- ①内障子を枠から降ろし、障子を分解します。
- ②召合せ框内から裏板を取出します。
- ③ $\varnothing 5$ 程度の丸棒型金ヤスリで別紙③のように半円型に削ります。3
- ④裏板をサンダーで3mmカットし挿入し、クレセントを取付け障子を組立てます。
